**Ricostruire una memoria perduta:  
la chiesa di Santa Maria dei Servi a Venezia**

Giuseppe D'Acunto, Francesca Moschione, Massimo Piutti

Il caso studio preso in esame è quello della chiesa di Santa Maria dei Servi a Venezia, un gioiello dell'architettura gotica veneziana distrutto nel XVIII secolo e di cui oggi restano visibili solo poche tracce del suo impianto originario.

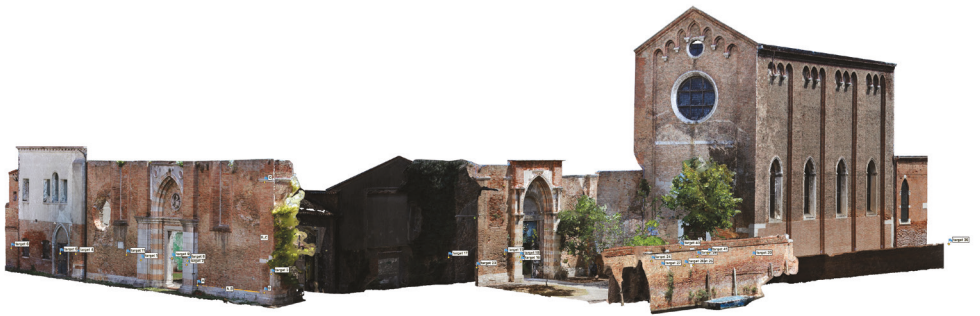
(Fig. 2). Mesh del modello fotogrammetrico degli attuali resti della Chiesa estrapolata dal software Agisoft Metashape. Elaborazione grafica di Francesca Moschione e Massimo Piutti

In merito alla prima tappa del lavoro, il rilievo digitale dei ruderi è stato effettuato mediante fotogrammetria digitale. Le riprese fotografiche sono state realizzate attraverso l'utilizzo di una Reflex CANON 5DS R montante un obbiettivo da 24 mm, dove l'impianto planimetrico dei ruderi della chiesa e la limitrofa Cappella dei Lucchesi, hanno suggerito l'utilizzo di uno schema di presa fotografica definito "a strisciata ortogonale al piano", oltre a delle prese a 45°. In una fase successiva del lavoro, importando le immagini all'interno del software Agisoft Metashape, è stato possibile elaborare la nuvola di punti e generare il modello virtuale (fig. 2).

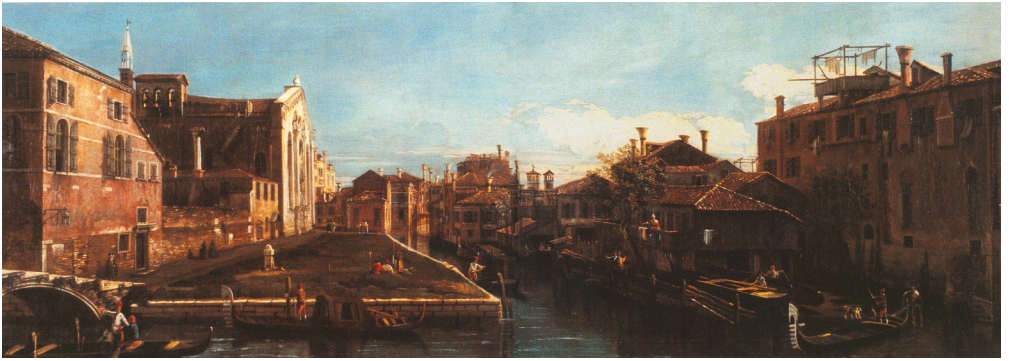
(Fig. 4). Bernardo Bellotto (detto Canaletto), *Veduta di Venezia con la chiesa di S. Maria dei Servi a Cannaregio*, Venezia, 1740 ca.-1750 ca., Samuel H. Kress Collection (The Snite Museum of Art, University of Notre Dame)

A questa prima fase di rilievo strumentale è seguito un secondo lavoro di rilievo metrico-formale di alcune parti dell'involucro esterno, questa volta indiretto, basato su un'operazione di restituzione prospettica di due vedute del Settecento. In particolare, le vedute prese in esame sono quelle di Domenico Lovisa intitolata *Veduta della Chiesa di Santa Maria dei Servi* del 1709 (fig. 3) e quella di Bernardo Bellotto, detto Canaletto, intitolata *Veduta di Venezia con la chiesa di S. Maria dei Servi a Cannaregio* del 1740-1750 ca (fig. 4). Queste due immagini, entrambe realizzate diversi anni prima del tragico incendio del 1769, che sancì, come abbiamo già visto, il periodo di declino dell'intero impianto conventuale, restituiscono due ritratti della chiesa ancora integra e completa in tutte le sue parti, rappresentate in perfetta prospettiva da un analogo punto di vista idealmente collocato sulla riva del canale che scorre sul lato destro dell'edificio. Entrambe le vedute inquadrano la facciata principale della chiesa secondo una vista molto scorciata, in piena coerenza con una tendenza "scenica" in voga tra i vedutisti del XVIII secolo, mentre restituiscono una rappresentazione meno deformata del prospetto laterale della chiesa e del complesso conventuale adiacente. Attraverso le consuete operazioni di restituzione prospettica, sempre intesa come procedimento inverso della costruzione scorciata dell'immagine, è stato possibile ricavare il riferimento interno e quello esterno delle vedute prese in esame, per poi ricavare le relative proiezioni mongiane (pianta e prospetto) della facciata principale (figg. 5, 6). Inevitabilmente, le due prospettive "contaminano" la registrazione

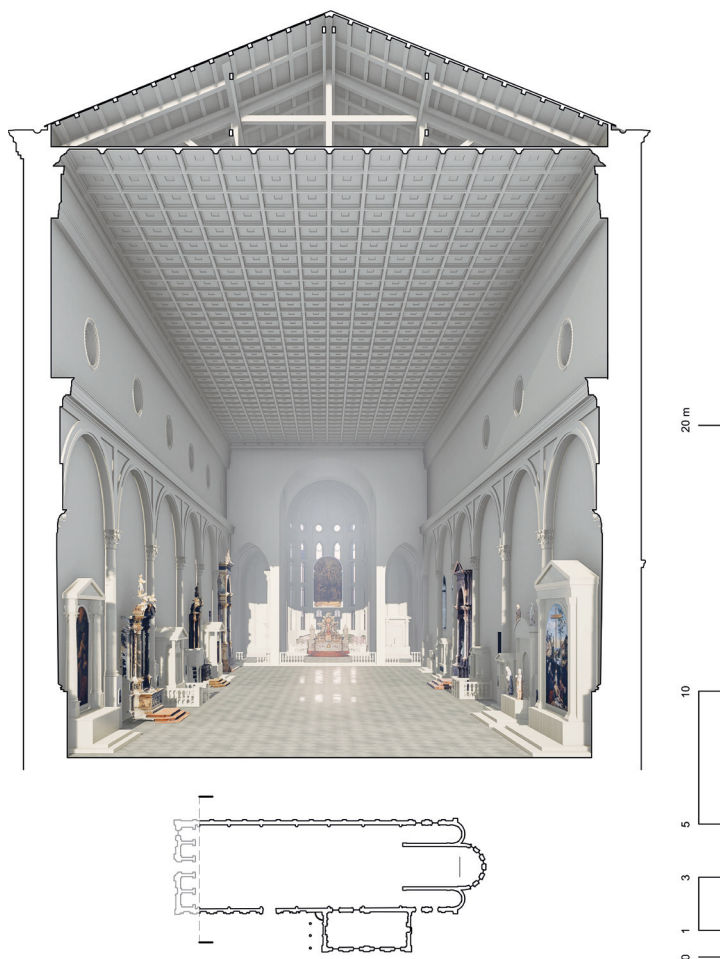
(Fig. 14). Sezione prospettica verso la zona absidale della chiesa.  
Elaborazione grafica di Francesca Moschione e Massimo Piutti

In particolare, Giuliano Pavon e Graziella Cauzzi riportano nel loro testo una pianta della chiesa di Santa Maria dei Servi con l'indicazione della posizione originaria di ogni singolo elemento decorativo ricavato, soprattutto, dagli inventari redatti in fase di demolizione della chiesa. In alcuni casi, i modelli digitali di altari o di tele dipinte sono stati generati attraverso un rilievo digitale degli stessi, nella loro attuale collocazione, eseguiti mediante fotogrammetria digitale. Infine, sempre sulla base delle descrizioni offerte dal Pavon-Cauzzi e dal Vicentini, sono stati generati i modelli degli altari di cui non è stato possibile rintracciare la loro attuale collocazione, dandone una rappresentazione molto più sintetica e schematica, in coerenza con il grado di dettaglio riportato nelle sopracitate descrizioni (figg. 14, 15).

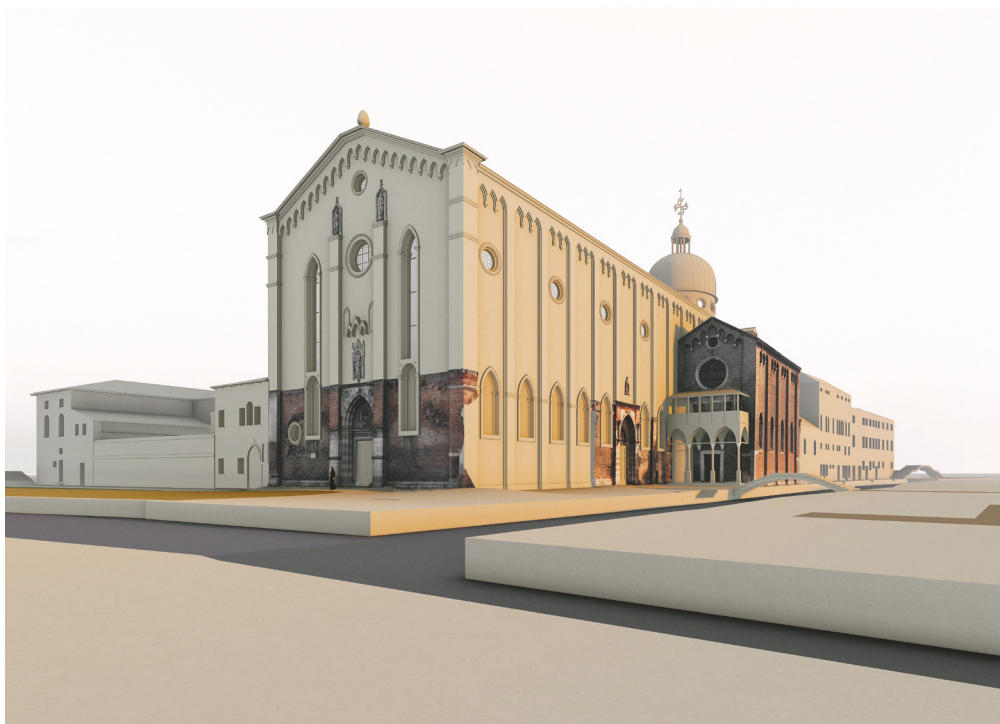
(Fig. 16). Vista del modello della chiesa di Santa Maria dei Servi.  
Elaborazione grafica di Francesca Moschione e Massimo Piutti
